**Nota Técnica N° 93 do Grupo Técnico de Acompanhamento do Programa de Monitoramento Quali-Quantitativo Sistemático de Água e Sedimentos do rio Doce, Zona Costeira e Estuários, instituído pelo Comitê Interfederativo – Termo de Transação e Ajustamento de Conduta.**

**Assunto: Vistoria das estações automáticas após cheia de 2020**

Distrito Federal, 05 de abril de 2022

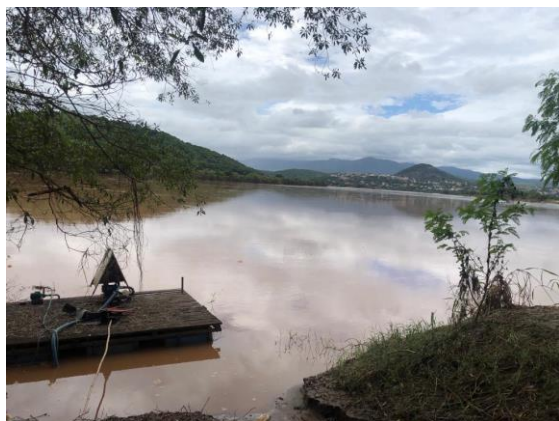
FIGURA 1 – Estação RDO-09

Na Estação Automática RDO-09J foi observada uma grande deposição de sedimentos finos, semelhante aos sedimentos decorrentes do rompimento da barragem, e foi

possível verificar o alcance das águas durante a enchente, que atingiu aproximadamente 1,5 m de altura. Nesta Estação observou-se a alocação do ponto de coleta do monitoramento convencional após as alterações da Revisão do PMQQS e as condições do trecho do rio. Nenhuma sugestão de alteração foi realizada nesta Estação.

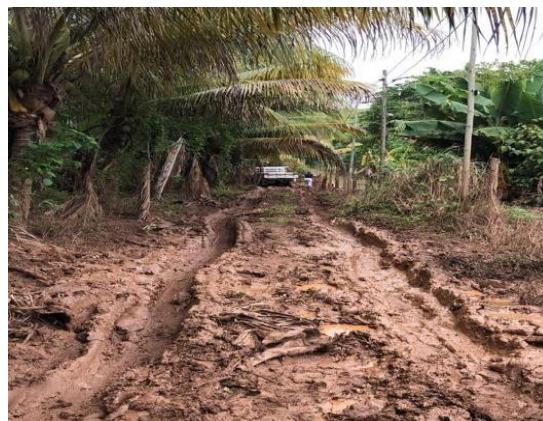
FIGURA 2 – Depósito de lama no RDO-09

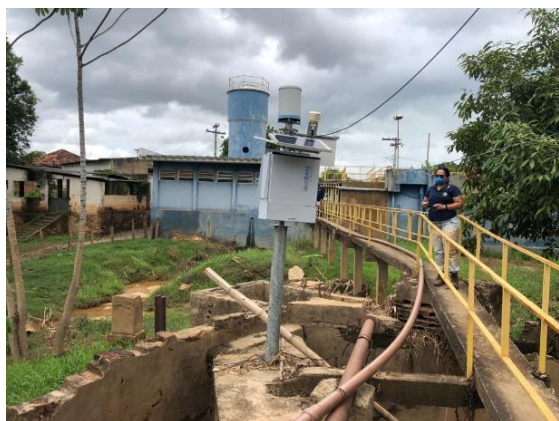
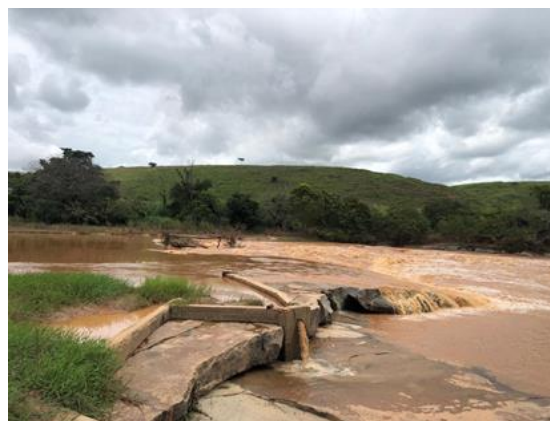
Na Estação Automática RCR-01, localizada no rio Caratinga, o sensor de nível deixou de transmitir dados a partir do dia 11/01/2022. Em vistoria, os colaboradores da Fundação Renova explicaram que o sensor de pressão foi levado pelas forças das águas e como alternativa, para que eventos assim não possam se repetir, seria a utilização de sensor de radar. Após verificação dos potenciais locais para instalação, a orientação dada pelo GTA-PMQQS foi a utilização do canal de adução como lâmina d'água a ser monitorada, a partir da instalação do sensor de radar na estrutura da casa de bombas. Observa-se que para tal, o SAAE deve autorizar.

FIGURA 3 – Estação RCR-01

FIGURA 4 – Estação RCR-01

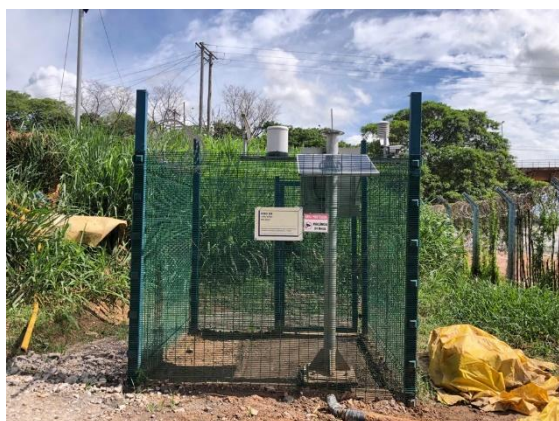
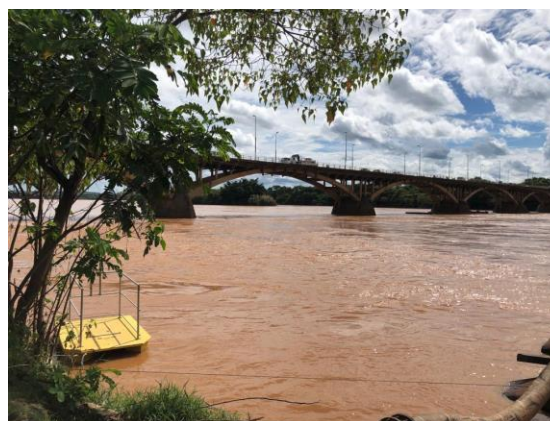
Com relação a Estação Automática RDO-08, toda a estrutura de sonda multiparamétrica e de monitoramento de nível foi carregada com o aumento da vazão do Rio, em 12/01/2022. De forma temporária, a Fundação Renova instalou em uma balsa a sonda multiparamétrica para que não houvesse um longo período sem acompanhamento. Os dados desta sonda passaram a ser transmitidos a partir de 03/02/2022 e até os ajustes necessários para operacionalização deste ponto, ela ficará funcionando. Como alternativa para ancorar e instalar sensores de nível e a sonda, a Fundação Renova irá estudar a instalação de um píer ou o uso da viga metálica já existente no local. Para o sensor de nível, uma alternativa comentada em campo também foi o uso da estrutura da ponte próxima a este ponto.

FIGURA 5 – Estação RDO-08

FIGURA 6 – Estação RDO-08

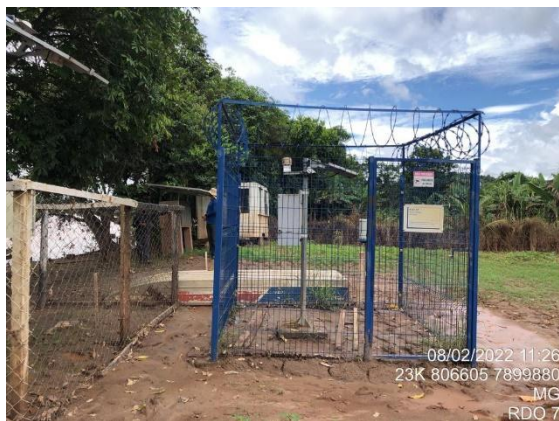
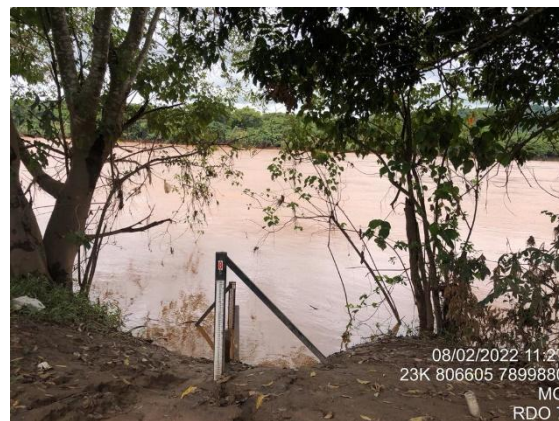
A Estação RDO-07 parou de transmitir em 11/01/2022, devido ao aumento do nível do rio, que por sua vez alcançou a PCD da estação. A altura da PCD está mais baixa que o usual, para facilitar as atividades de manutenção. Porém, em eventos de aumento do nível do rio, o risco das águas chegarem a mesma são maiores, e foi o que ocorreu em janeiro de 2022. Identificado a causa da interrupção da transmissão, em 19/01/2022 a manutenção foi realizada e a estação voltou a operar. Como sugestão para esse ponto, a altura da PCD e do pluviômetro deve ser ajustada, e uma vez que há árvores próximas à Estação, deve-se podar os galhos das árvores no entorno.

FIGURA 7 – Estação RDO-07

FIGURA 8 – Estação RDO-07

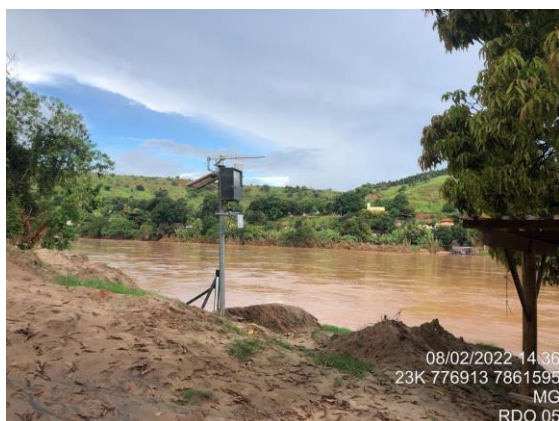
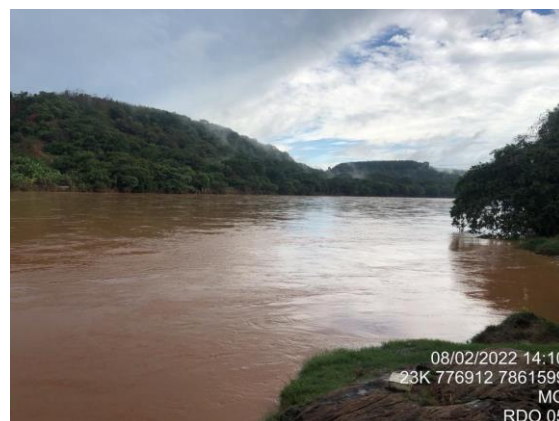
Na Estação RDO-05 as grades de proteção da PCD foram levadas pela força das águas, e o acesso a sonda multiparamétrica foi dificultado, visto o nível do rio nesse trecho. Uma vez que a sonda está sem as devidas manutenções e calibrações, nem todos os dados lidos nesse período são convergentes com a realidade do corpo hídrico, como por exemplo os dados de oxigênio dissolvido, que em muitos momentos apresentam valores muito abaixo daquele estipulado pelos limites de alteração de frequência preconizados pelo PMQQS. Para esta Estação, como a deposição de sedimentos arenosos alterou a topografia do entorno, um novo ponto de locação deverá ser pensado. E como o nível

FIGURA 9 – Estação RDO-05

FIGURA 10 – Estação RDO-05

do rio subiu aproximadamente 4 metros, alterando assim a dinâmica de melhor locação da mesma, um sistema de treliças móveis deverá ser pensado para que a sonda multiparamétrica esteja sempre em contato com a água, mas não fique enterrada em momentos de cheia.

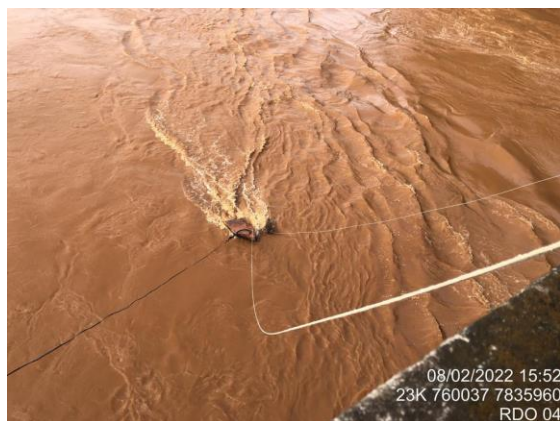
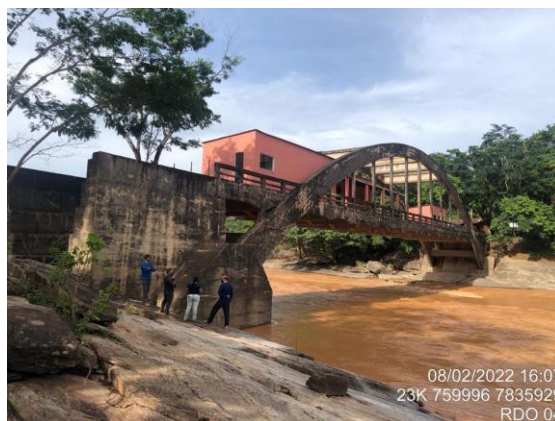
Localizada no Parque Estadual do Rio Doce, a Estação RDO-04 está em um trecho do rio no qual há um estrangulamento deste, com praticamente uma sessão de perfeita mistura completa na coluna d'água. Por isso, a manutenção deste ponto é estratégica para uma avaliação sistemática da qualidade das águas do rio Doce. Entretanto, essa característica também traz o desafio da manutenção da integridade física da sonda multiparamétrica nos períodos de chuvas intensas. A sonda foi carregada neste período chuvoso, e a Fundação Renova, de forma alternativa, colocou uma sonda em um flutuador, ligado por cabo de aço à Ponte Perdida. Entretanto, esta sonda também apresenta leituras equivocadas, como valores zerados para parâmetros como OD e pH. Desta forma, além da verificação do porquê estes dados estão sendo lidos de tal forma, a Fundação Renova deverá prover nova estrutura fixa para locação da sonda. Em campo, foi conversado sobre a possibilidade de colocar tal estrutura à montante da Ponte, utilizando a estrutura fixa desta e a formação rochosa de sua base para fixação.

FIGURA 11 – Estação RDO-04

FIGURA 12 – Estação RDO-04

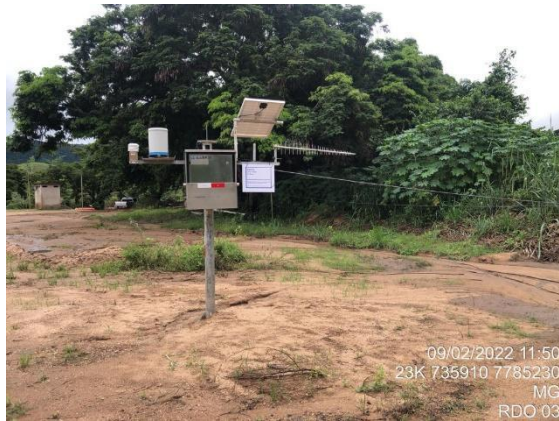
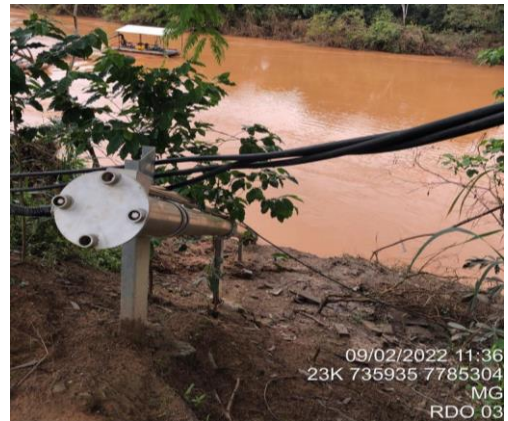
A Estação RDO03 fica localizada próximo a um areal e a uma plantação de café. A PCD, por estar na parte alta do terreno e ser baixa, ficou submersa até o topo do poste, o qual acumulou vegetação trazida pelas chuvas. A tubulação que suporta a sonda, sofreu com a força das águas e estava levemente torta e como resultado destas a sonda ficou sem transmitir dados de forma contínua entre o período de 10/01/2022 a 21/01/2022, e voltou a transmitir de forma satisfatória apenas após 24/02/2022. A configuração do rio, tal como margens e áreas de deposição de sedimentos, foi alterada nesse trecho de forma significativa, o que exigirá dos analistas muito esmero ao utilizar os dados pretéritos das chuvas de janeiro de 2022. Os ajustes de locação da sonda, como estudo de uma alternativa que forneça menor *momentum* ao sistema tubulação sonda deverá ser observado pela equipe da Fundação Renova. O alteamento da PCD e reinstalação desta na parte alta do terreno foi verificada em campo, para que em eventos de chuva de mesma magnitude, a situação não se repita. Acrescenta-se aqui que o ponto de descida do barco para as coletas convencionais também necessitará de melhorias, observando a integridade dos coletores e transporte das amostras.

FIGURA 13 – Estação RDO-03

FIGURA 14 – Estação RDO-03

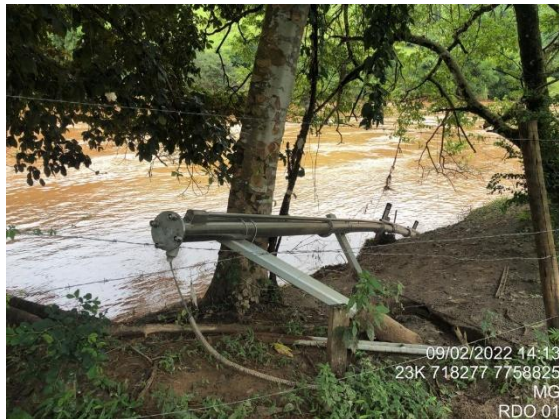
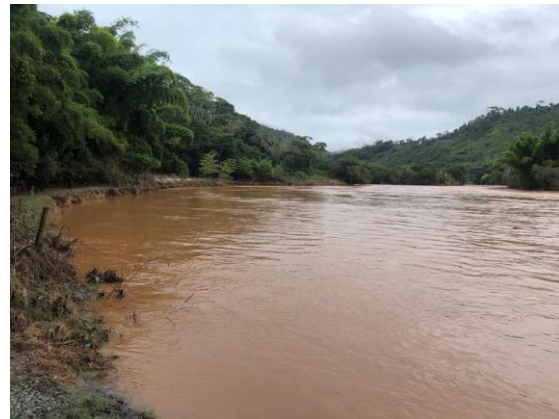
A RDO01 não chegou a ficar com a PDC totalmente submersa, mas os danos na tubulação foram maiores, e a sonda ficou presa nessa, devido à deposição de sedimentos na base do tubo. A estação ficou sem transmitir dados da sonda multiparamétrica no período de 01 a 10/02/2022 e pelo que é possível acompanhar pelo dualBASE de 08 a 16 de março. Os ajustes na RDO01 são similares aos da RDO03, ou seja, análise da melhor alternativa da tubulação a fim de evitar torção dela em momentos de chuva de grande intensidade.

FIGURA 15 – Estação RDO-01

FIGURA 16 – Estação RDO-01

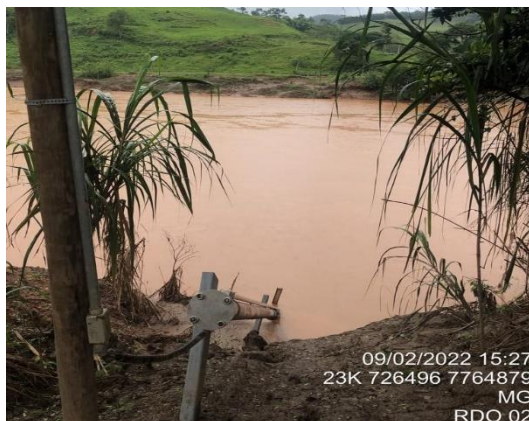
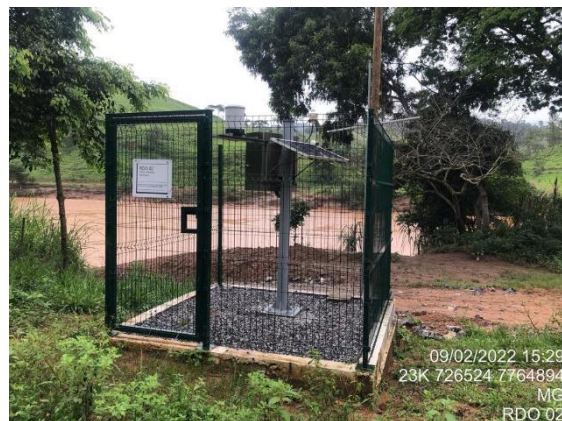
A vistoria na estação RDO02 se deu devido a realocação desta na Revisão Bi-anual do PMQQS. Localizada na área do lago da UHE Risoleta Neves, os técnicos do GTA-PMQQS ainda não conheciam a estação de monitoramento após tais ajustes. Destacou-se a proximidade da PCD com as margens do rio e possível problema em períodos de chuvas de grande magnitude. O acesso a esta estação também pode ser dificultado no período chuvoso, devido às configurações do terreno.

FIGURA 17 – Estação RDO-02

FIGURA 18 – Estação RDO-02

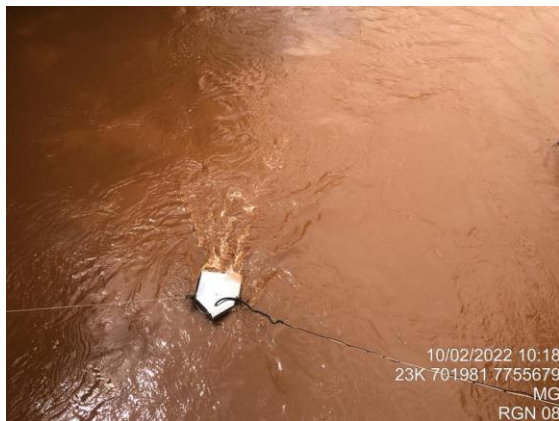
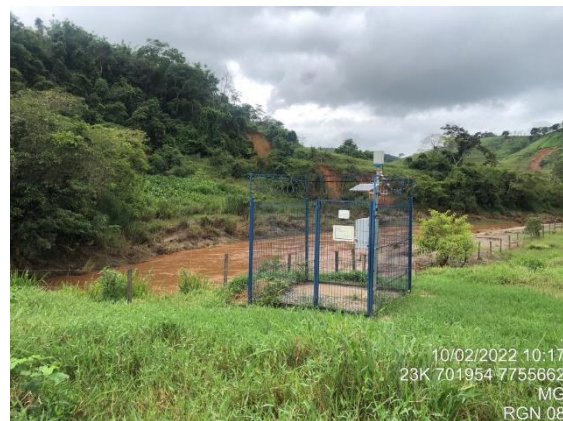
Com relação a RGN08, a sonda multiparamétrica já estava alocada em um flutuador, alteração de conhecimento e já aprovado pelo GTA-PMQQS. Mesmo assim, a estação não transmitiu de turbidez de forma contínua de 08/01 a 09/02/22. Os ajustes de troca de sonda foram realizados e a estação estava funcionando normalmente durante a vistoria.

FIGURA 19 – Estação RGN-08

FIGURA 20 – Estação RGN-08

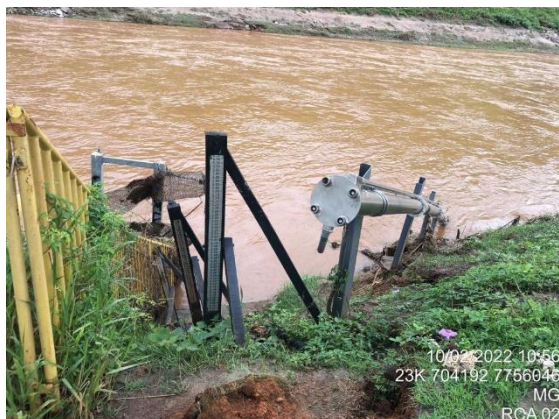
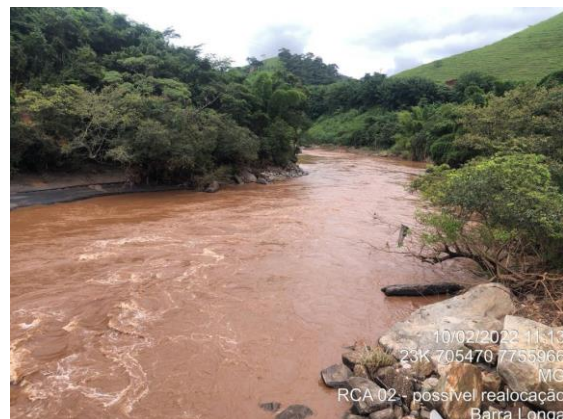
A Estação RCA02 fica localizada em Barra Longa, e foi, assim como a comunidade, muito afetada pelas chuvas. A sua tubulação, pier de acesso e régua para nível estavam fora de alinhamento e com avarias devido a força das águas. Uma das soluções apontadas

FIGURA 21 – Estação RCA-02

FIGURA 22 – Estação RCA-02

em campo foi a mudança de localização da estação, para próximo à ponte. Porém, essa também sofreu com a força das chuvas e para instalação ali, outros fatores somam, como a autorização de uso de terreno de particulares. Os dados dessa estação devem ser analisados com cuidado, observado as avarias que a mesma sofreu.

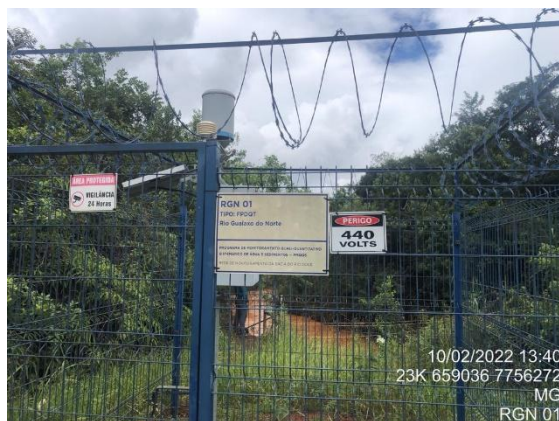
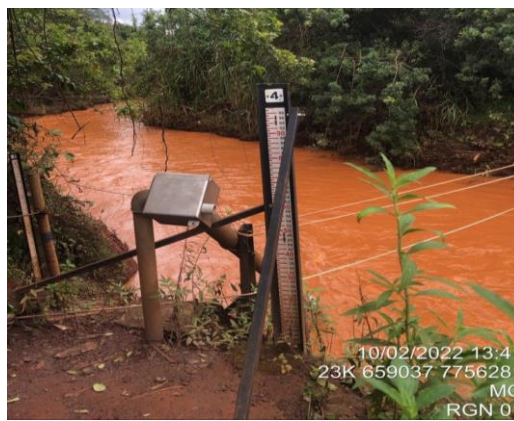
A estação RGN01 ficou sem transmitir dentro dos dias 10 a 18/01/22, entretanto a PCD não sofreu avarias, e nem a estrutura da sonda e do sensor de nível - que nesse caso, é por pressão. Após manutenção corretiva e substituição do sensor de nível, realizado pela Fundação Renova antes da vistoria do GTA-PMQQS, a RGN01 voltou a operar de forma adequada.

FIGURA 23 – Estação RGN-01

FIGURA 24 – Estação RGN-01

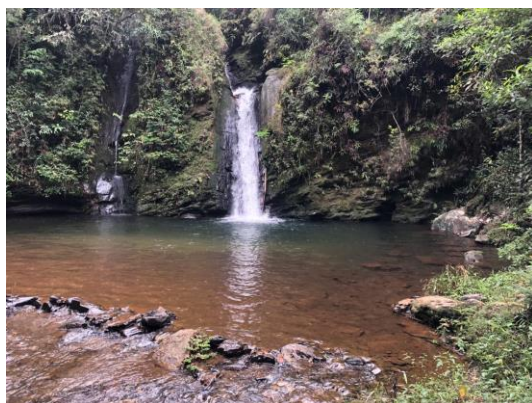
Os técnicos do GTA-PMQQS observaram o deságue próximo a esta estação de um pequeno córrego, de águas translúcidas, de características bem distintas daquelas observadas visualmente na estação. E em conversa com locais, foi comentado que ali nas proximidades existia uma cachoeira de águas claras, que deságua ali. Isto posto, depois de uma pequena trilha de aproximadamente 2km, juntamente os colaboradores da Fundação Renova, chegou-se na Cachoeira do Pingela, conhecido balneário da região. Como pode ser observado na Figura 25, a cachoeira possui águas translúcidas, mesmo em período chuvoso, o que afirma os conceitos de Strahler (1952), o qual descreve sobre o cuidado em comparar corpos hídricos de diferentes ordens e localidades. Acrescenta-se aqui que a estação RGN01, com coloração em tons laranjas, recebe efluentes de mineração, o que não acontece com as águas da cachoeira.

FIGURA 25 – Cachoeira do Pingela

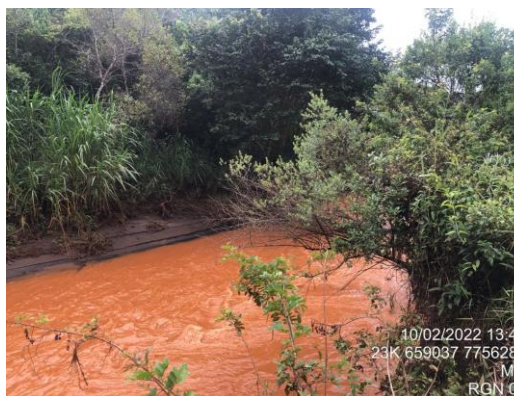
FIGURA 26 – Estação RGN 01
